## KRUUNUNHAAN YLÄ-ASTEEN KOULU

Teknisen käsityön ja musiikin opetustilojen perusparannus, kosteusvauriokorjaus

Snellmaninkatu 18  
Helsinki

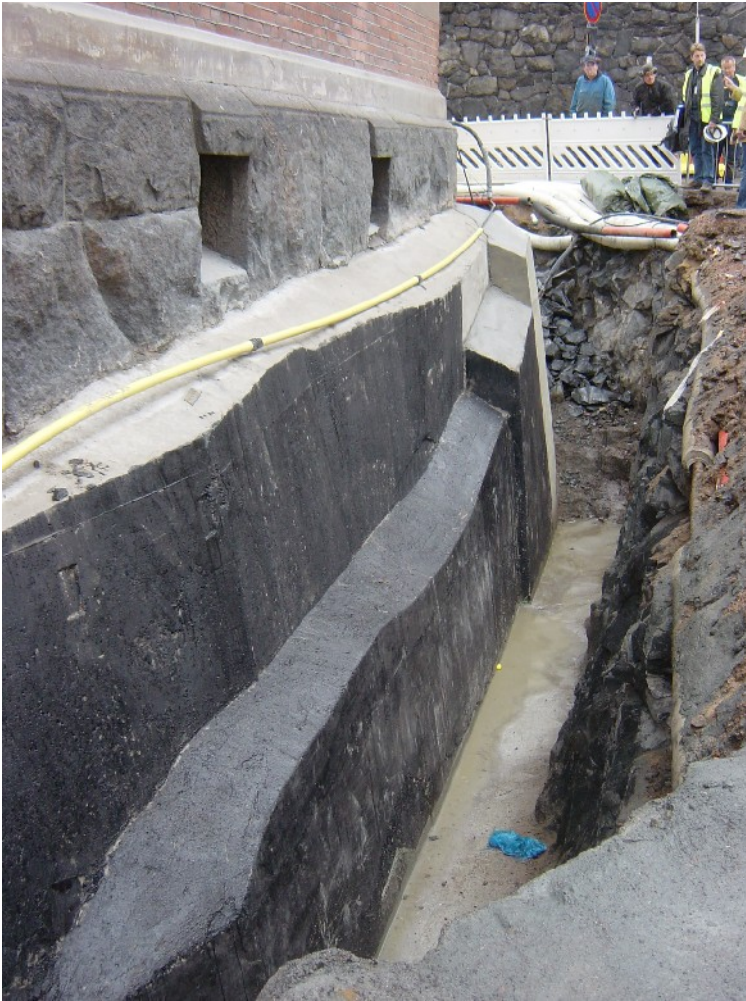
Perustusten kunnostaminen oli mittava urakka, jonka suunnittelusta vastasi Optiplan Oy.

Yläkuvassa veistoksellista jälkeä Snellmaninkadun puolella

Siltavuorenpenkereen puolella jouduttiin sitomaan ja eristämään kielekemäisiä kaliipohjia (alakuva)

Kosteusvauriokorjauksen ensisijaisena tavoitteena oli estää rakennuksen pohjoispuolelta (Siltavuorenpenkereen puolelta) kalliopintaa pitkin valuvien vajojesien kulkeutuminen rakennuksen alle. Tämän saavuttamiseksi rakennuksen perusmuuri vedeneristettiin ja salaojitettiin. Vanhan osan perusmuurina olevat kiviladonnat vahvistettiin betonivaluin. Kaikki uusitut lattiat rakennettiin siten, että kapillaarinen vedenousu rakenteita pitkin katkaistiin.

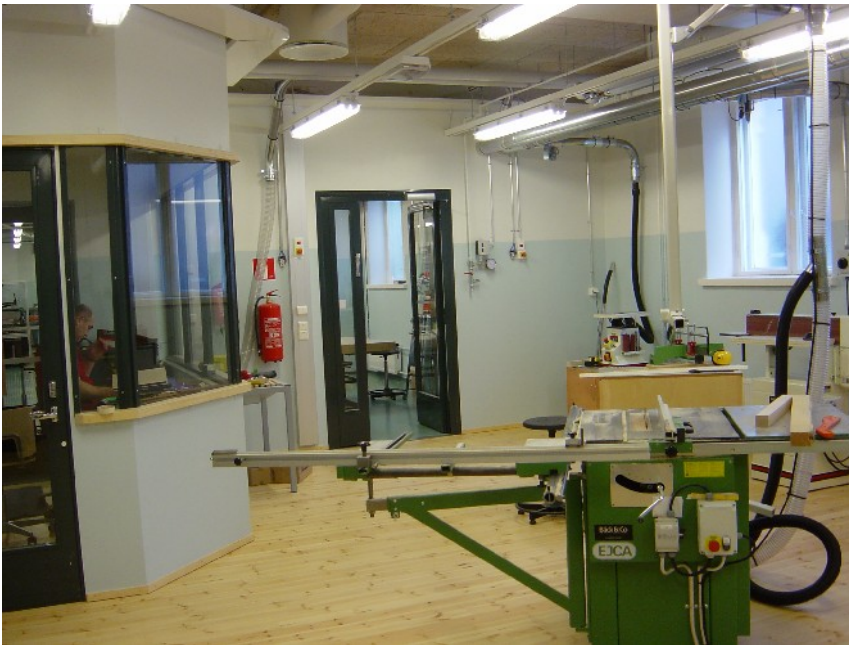
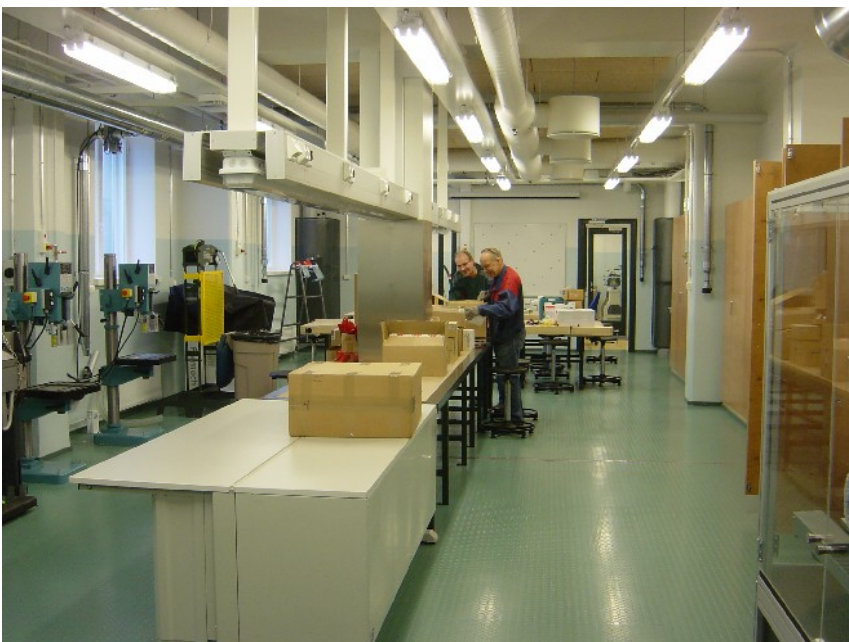
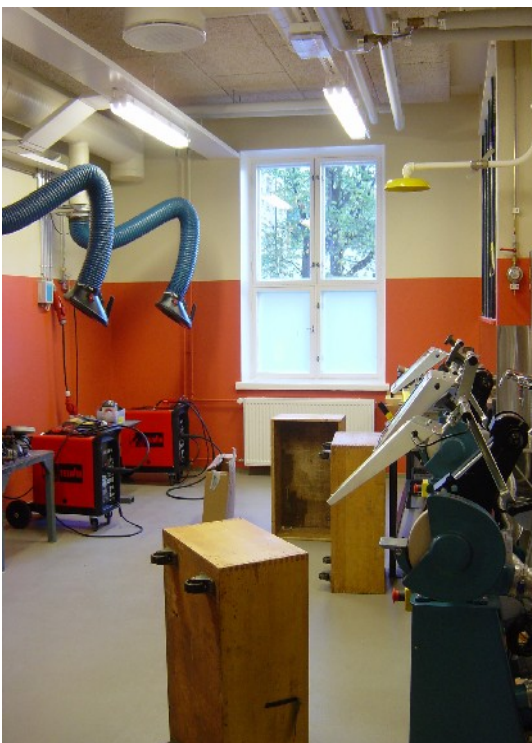
Ylimmässä kuvassa konesalia, jonka nurkassa olevasta opettajan tilasta on näköyhteys joka suuntaan. Uusia ikkuna-aukkoja ei tarvinnut avata, kun vanhoja oviaukkoja pystyttiin hyödyntämään ikkunoina, mikäli ovelle ei enää ollut käyttöä

Keskimmäisessä kuvassa yhdistetty puu-metallityöluokka.

Alimmassa kuvassa uusi kuumakäsittelytila, josta kuvausajankohtana puuttuivat hitsausverhot.

Teknisen työn tiloja suunniteltaessa tavoite oli saada aikaan tilavat, selkeät ja entistä turvallisemmat opetustilat. Tavoite saavutettiin, mutta se edellytti toimintojen sijoittamista uusiin paikkoihin ja yhden kantavan seinän purkamista. Koko laitekanta ja purunpoistojärjestelmä uusittiin, samoin kaikki kiintokalusteet ja LVIS-asennukset.

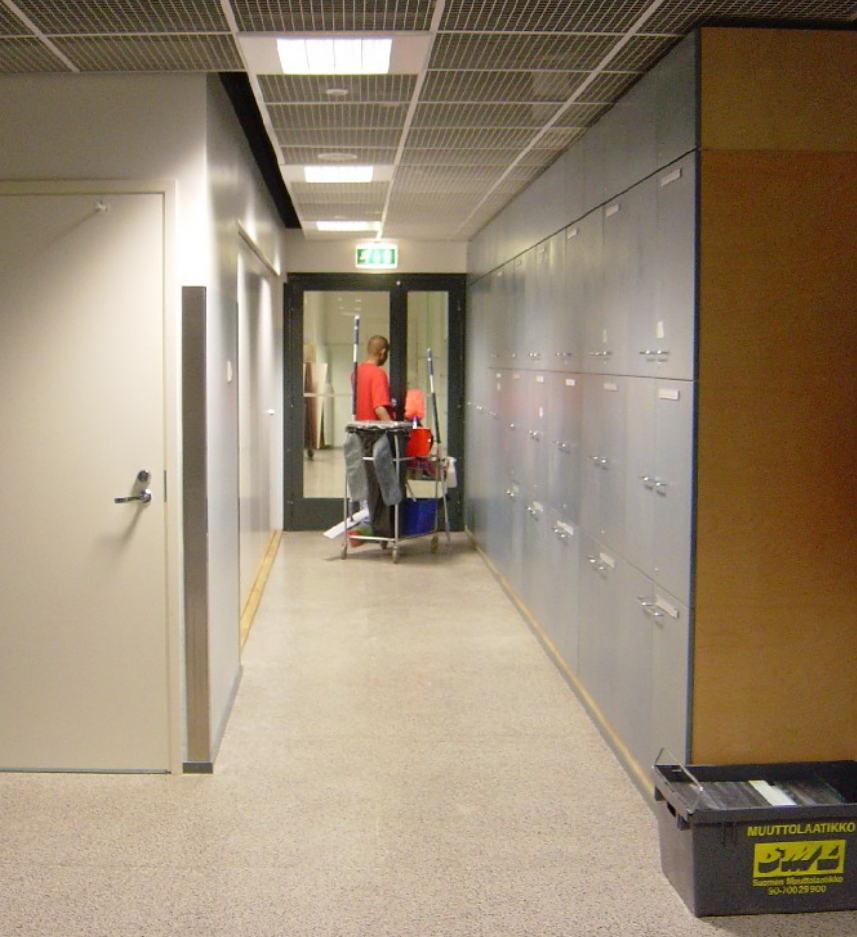
Käytävälle sijoitettiin oppilastyökaapit ja puutavaravarasto, joka erotettiin käytävätilasta liukuovella.

Käytävän lattia rakennettiin alkuperäisen mukaisesti sementtimosaikkilattiana.

Alakuva ns. MOTO-tilasta, joka on alun perin hiilivarasto, mutta toiminut oppilaiden bändi/kokoontumistilana. Lattiaan asennettiin tiililaatat, seinät puhdistettiin ja maalattiin hengittävällä maalilla, koska tila on suurimmaksi osaksi maanpinnan alapuolella, mutta ylikorjaamista vältettiin.
